Dachsanierung eines Hallenbades mit neuer Eindeckung aus Kupferblech

FALLBEISPIEL 7

VITUSBAD, EVERSWINKEL (DEUTSCHLAND)

Nach mehreren fehlgeschlagenen Sanierungen jetzt als einschaliges FOAMGLAS®-Warmdach mit Metalleindeckung saniert

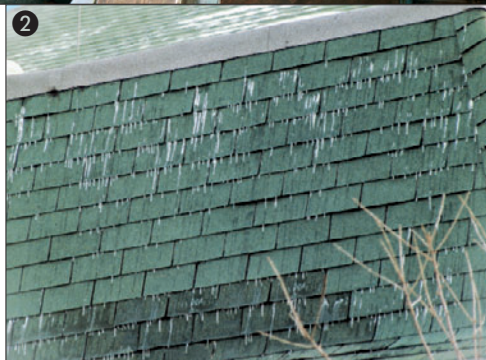
gefrorenem Kondensatwasser. Die durchgängige Sparrenkonstruktion ließ eine Luftzirkulation nur über die vorhandenen Entlüftungsschlitze im Bereich der Dachlaterne zu. Die Bereiche unterhalb der Grate hatten keinerlei Entlüftungsmöglichkeit. Folglich kam es zur Aufweitung des Dämmstoffes, einhergehend mit einem Aufquellen, bis hin zu vollkommenem Verschuß der Abluftöffnung im Firstbereich.

- ① **Auffeuchtung und Aufquellen des Mineralwolle-Dämmstoffes infolge behinderter Luftzirkulation im ursprünglichen zweischaligen Aufbau.**
- ② **Folge von Wärmebrücken: im Winter ist außen gefrorenes Kondensatwasser sichtbar.**
- ③ **Dachinspektion.**
- ④ **Gaubenbereich mit Flachdach; Rückbauarbeiten.**

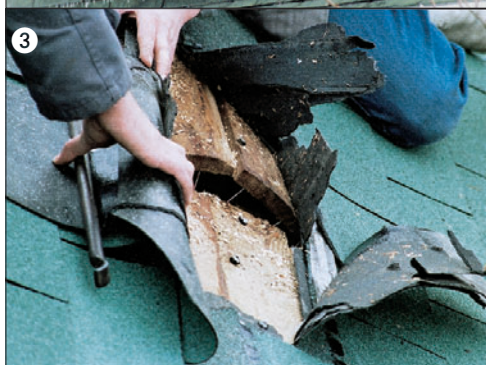
Schon in den ersten Monaten nach der Einweihung traten jedoch die ersten Durchfeuchtungsschäden im Innenbereich auf. So wurde bereits nach 1 1/2 Jahren, im Juli 1984, eine Totalsanierung der Dachflächen erforderlich. Dabei stellte sich heraus, daß die Mineralfaserdämmung in Teilbereichen komplett durchfeuchtet war. Wärmebrücken führten in der Winterperiode bereits zu von außen sichtbar

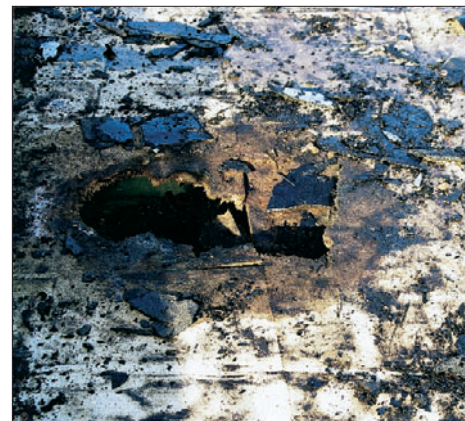
Bei der Öffnung des Daches stellte sich heraus, daß die Holzschalung ein Sicherheitsrisiko aufgrund der Durchfeuchtung darstellte. Das Material war derart marode, daß es nicht mehr dem Körpergewicht der Handwerker standhielt und mit äußerster Vorsicht komplett zu entfernen war.
