Dachsanierung eines Hallenbades mit neuer Eindeckung aus Kupferblech

FALLBEISPIEL 7

VITUSBAD, EVERSWINKEL (DEUTSCHLAND)

Nach mehreren fehlgeschlagenen Sanierungen jetzt als einschaliges FOAMGLAS®-Warmdach mit Metalleindeckung saniert

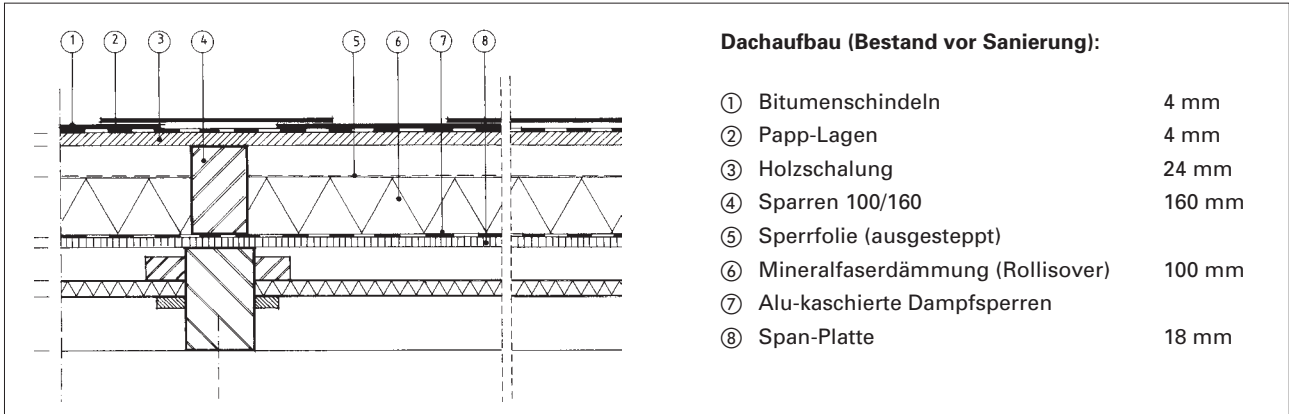
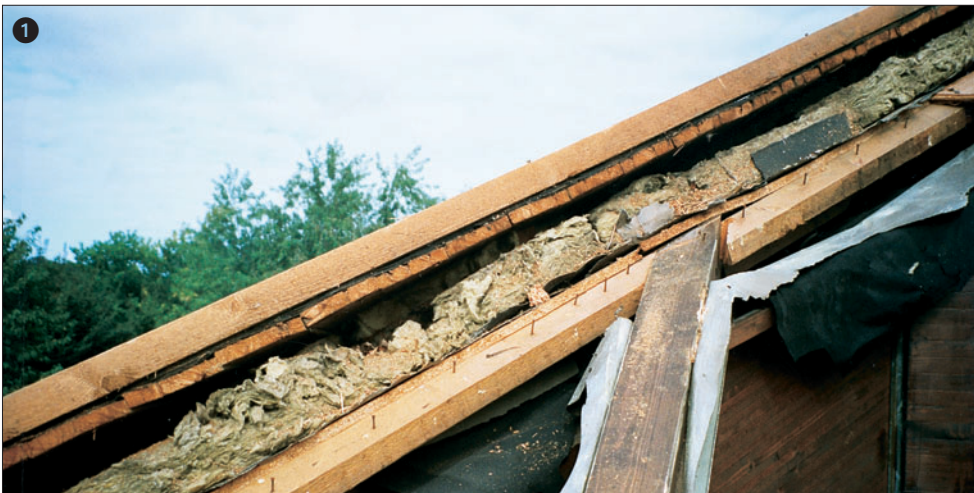
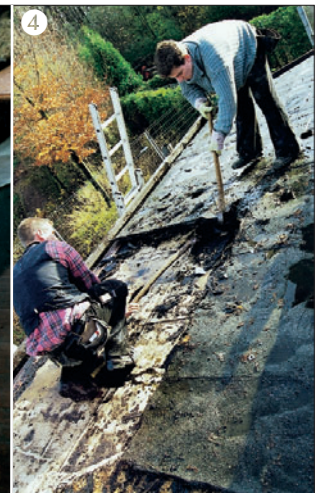
Frühzeitige Schadensbilder im belüfteten, zweischaligen Dach

Auf die Sanierung vom Sommer 1984 ist eine zweite Vollsaniierung 3 Jahre später, also 1987, erfolgt. Auch hier waren Durchfeuchtungen offensichtlich, die u.a. durch Fehlstellen in der Aluminium-kaschierten Dampfsperre hervorgerufen wurden. Nach Entfernung der Dämmung waren die Wärmebrücken in Form von offenen Fugen

Zweischalige Kaldachkonstruktion

deutlich erkennbar. Um nun eine bessere Entlüftung des zweischaligen Aufbaus zu erreichen, wurden zusätzliche Gratentlüftungen konstruiert, die zu einem späteren Zeitpunkt auch beheizt wurden.

- ① **Auffeuchtung und Aufquellen des Mineralwolle-Dämmstoffes infolge behinderter Luftzirkulation im ursprünglichen zweischaligen Aufbau.**
- ② **Folge von Wärmebrücken: im Winter ist außen gefrorenes Kondensatwasser sichtbar.**
- ③ **Dachinspektion.**
- ④ **Gaubenbereich mit Flachdach; Rückbauarbeiten.**

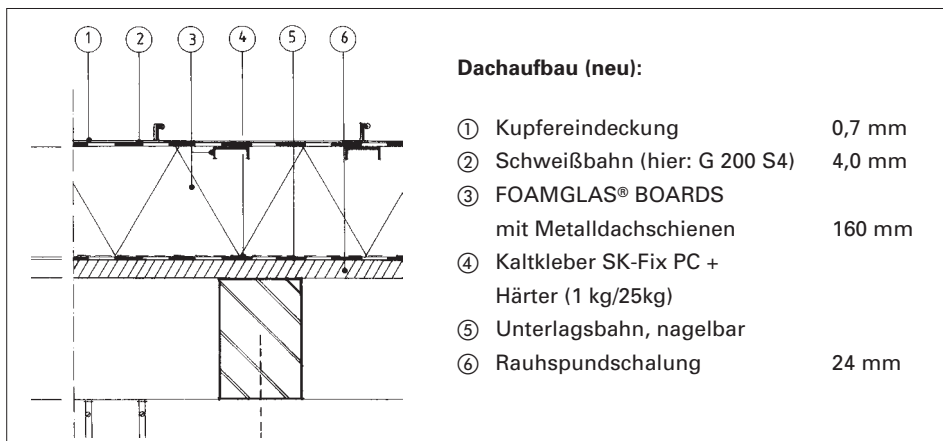
Wie dieses Praxisbeispiel zeigt, neigen zweischalige Dachaufbauten mit offenzelliger Dämmung nachgewiesenermaßen oftmals zu Feuchtigkeitsanreicherungen, besonders in der Dämmschicht. Eine Beeinträchtigung der Dämmwirkung - witterungsbedingt vielfach schon während der Bauphase - ist vorprogrammiert. Durch zu geringe oder fehlende Luftzirkulation zwischen Dämmung und oberer Tragschale kann die in das Dachpaket eingedrungene Feuchtigkeit nicht mehr abgeführt werden. Ein Phänomen, das in der Fachwelt mit dem Begriff „Absaufen der Dämmplatten“ beschrieben wird.
